No.7  
2013.11

発行：八匠水道企業団  
〒289-2104 匝瑳市生尾10番地  
<http://www.hasso-suidou.jp/>

# 水道だより

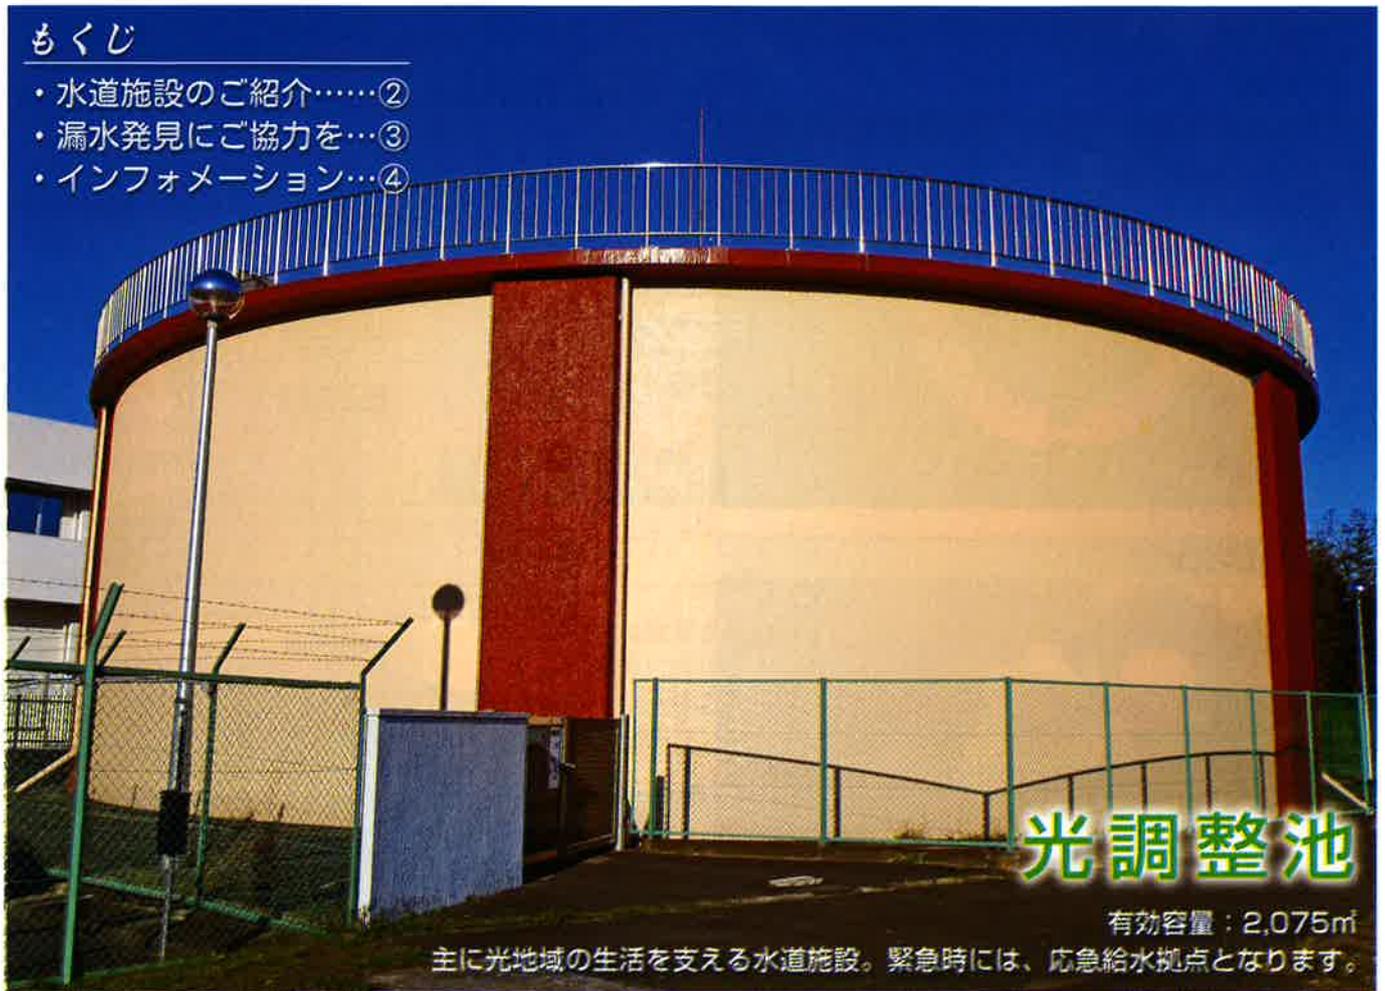
## 光調整池

有効容量：2,075m<sup>3</sup>

主に光地域の生活を支える水道施設。緊急時には、応急給水拠点となります。

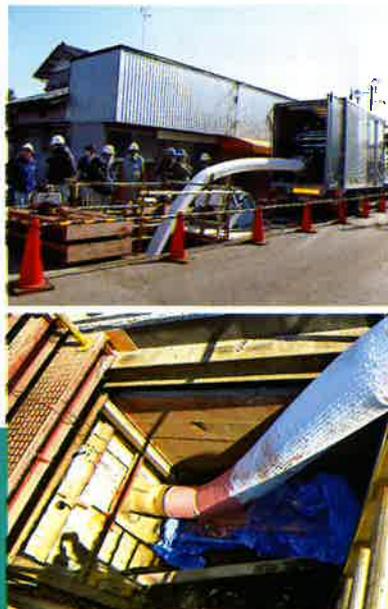
左の写真は、「ホースライニング工法」。

熱硬化性樹脂を含浸させた材料を既設管内に挿入し、加圧状況のまま樹脂を加熱硬化させることで、管の内部に新しくパイプを形成します。

踏切の下など地面を掘削し、管を交換する事が困難な場所での補修工事の際、用いる工法です。

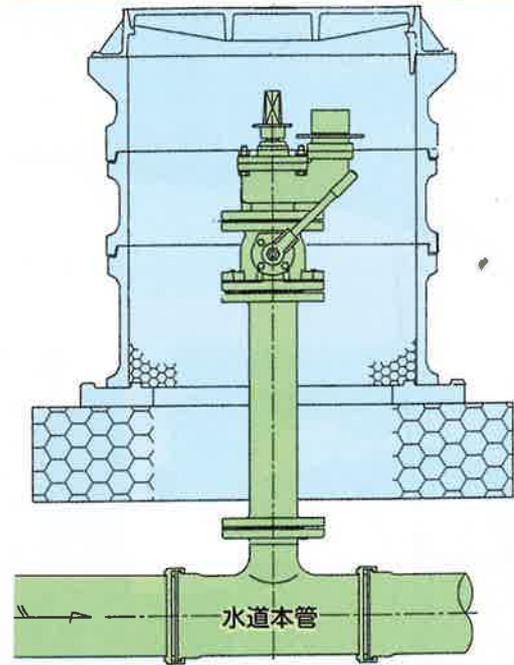
### 消火栓構造図

道路でよく見かける水道施設の紹介として、今回は消火栓を取り上げたいと思います。消火栓は火災時の消火活動に必要な水を供給するために設置してあるも

ので、地中に埋設されている水道管から直接分岐しています。また、水道管の工事などを行った際に、管を洗浄するために使用したりします。

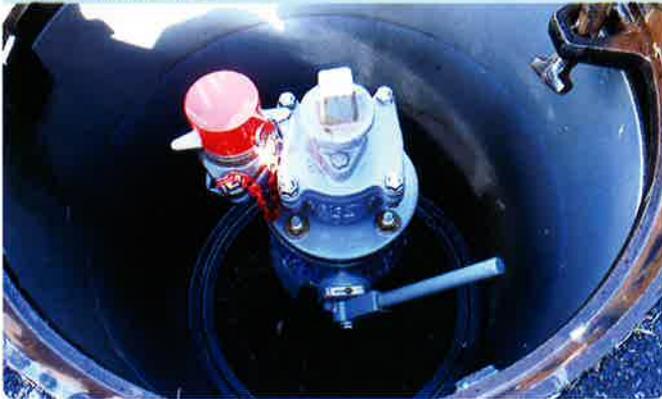
### 地下式消火栓

道路に設置されている消火栓の種別として、道路上のマンホールに設置してある地下式消火栓と、地上に管が伸びている地上式消火栓の2つがありますが、八匁水道管内では地下式消火栓がほとんどです。管内にはおよそ1,000ヵ所以上設置してあります。

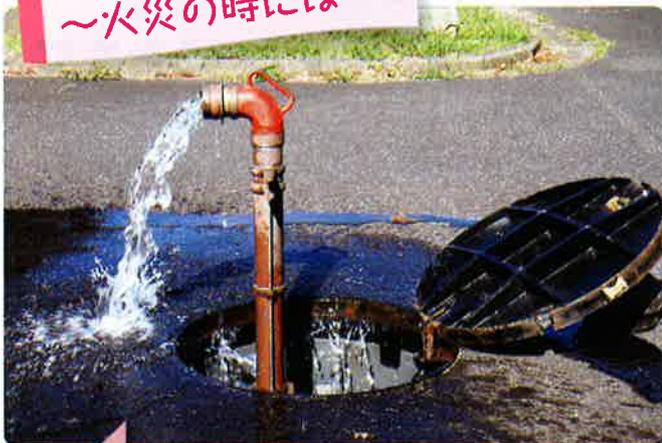
火災の時には、消防用ホースを消防車に積載しているポンプまで繋いで使用します。

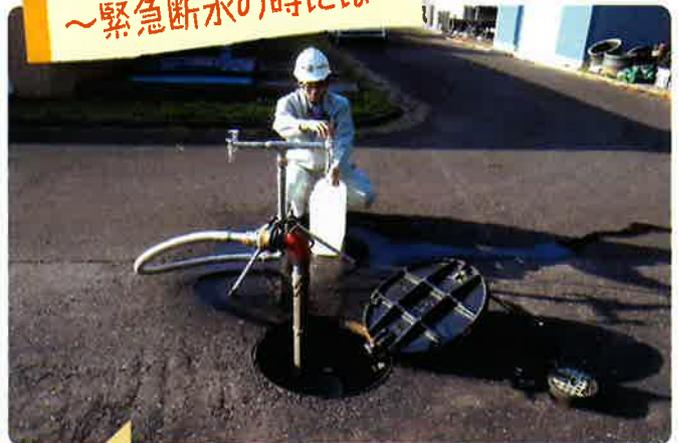
地震などの災害で緊急に断水してしまったりした時には、応急給水拠点として消火栓を使用する場合があります。

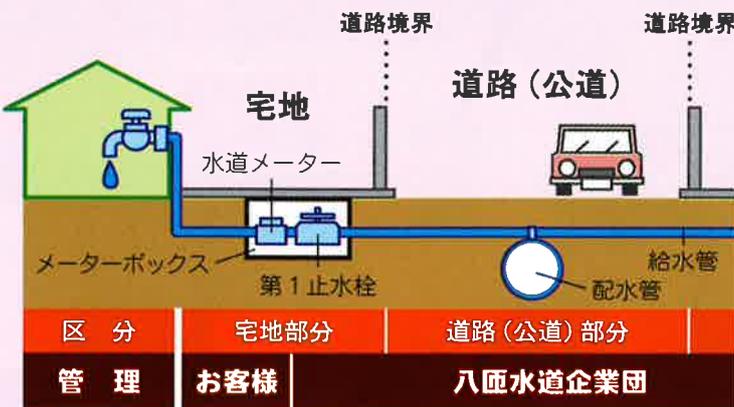
この水道管には、道路（公道）部分に埋められた配水管と、配水管からお客様の宅地内まで引き込まれた給水管とがあり、水道メーターという水量を計測する装置を通して水道水が送られています。

このような給水管から蛇口までの「給水装置」は、図のように企業団管理の部分とお客様管理の部分に分かれています。

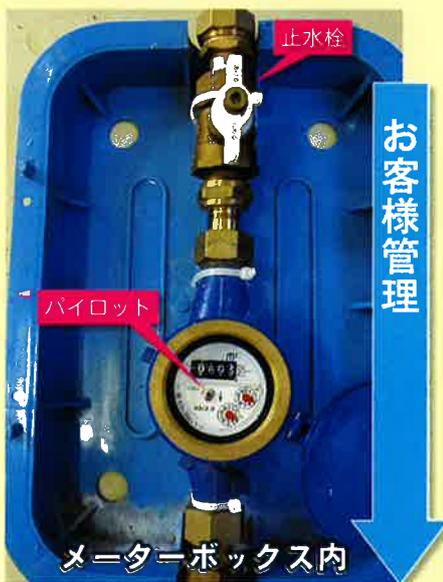
- ① 宅地内の蛇口を全て閉めて、水が流れていない状態にする。
- ② メーターのパイロット（写真場所）を確認する。  
⇒パイロットが停止していれば漏水はしていませんが、回転している場合は漏水の可能性がります。

**宅** 地内に設置されているメーターボックス内の第1止水栓以降は、お客様に管理をお願いしています。
